# A: 林崎松江海岸駅周辺

# A: 林崎松江海岸駅(駅舎内)

# B: 総合福祉センター～林崎松江海岸駅

# C: 林崎松江海岸駅～あさひ病院

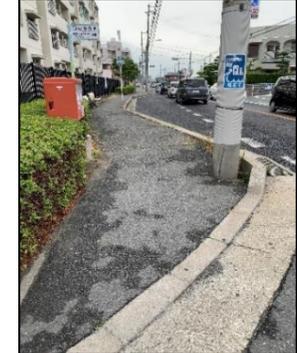
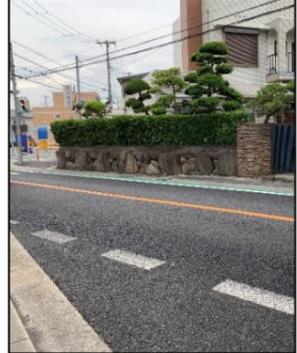
**【区間② (A2)】**

- 点字ブロックが無い。そのため、バス停があるが、乗車位置がわからない。
- 県道 718 号の北側にも歩道が欲しい

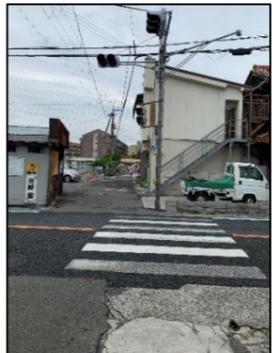
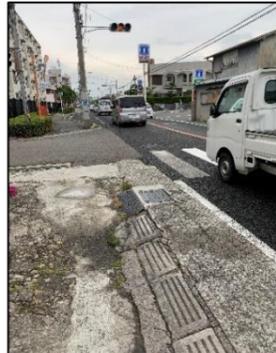
**【区間① (A1)】**

- 交差点の見通しが悪い。
- 音声機付信号が無い。
- コンビニの用地を活用し、バスロータリーを設置できないか。
- 横断歩道の南側に、十分な広さの歩行者スペースがない。

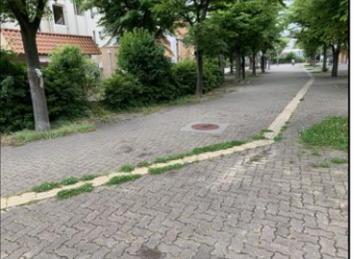
**【全体 (A7)】**

- 点字ブロック周りに雑草が生えており、視覚障害者の通行の支障となる。
- つつじが伸び、点字ブロックの道路幅が狭くなっている。
- コミュニティ道路のインターロッキングの目地が大きい。

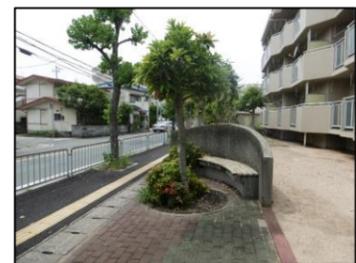
**【区間① (B3)】**

●ベンチと植栽との間の通路の幅員が狭く、座りにくい。

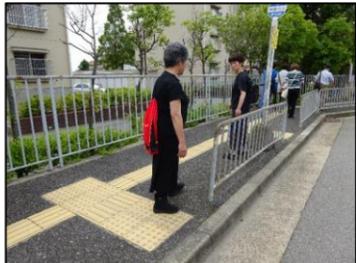
**【区間① (B4)】**

●バス停の歩道幅員が狭く、車いすでの乗降が困難。  
●バス停にベンチがない。

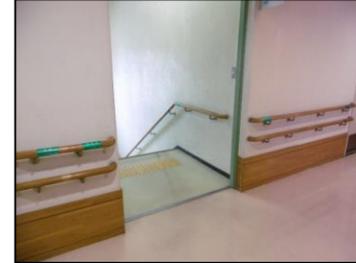
**【総合福祉センター】**

●階段の手すりが2段になっていない。

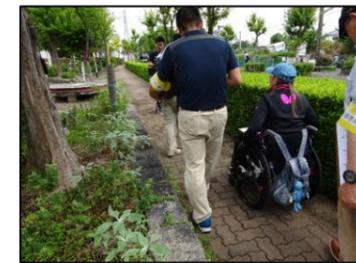
**【区間③ (B8)】**

●歩道の幅員が狭い。  
●歩行者と自転車の通行空間を分けてほしい。

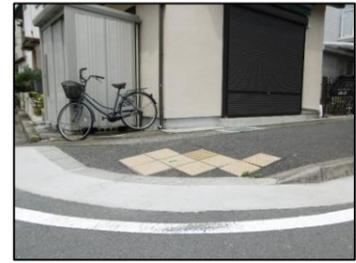
**【区間③ (B9)】**

●交差点部の歩道すりつけ部の縦断勾配が急である。

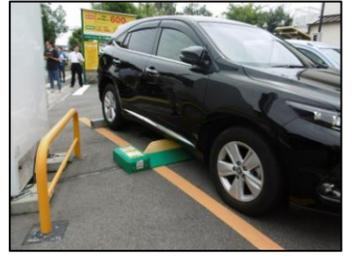
**【区間④ (B11)】**

●コインパーキングが、ロック版(フラップ版)タイプの場合、車いす利用者は乗降できない。ドアも全開できない駐車マスが多い。

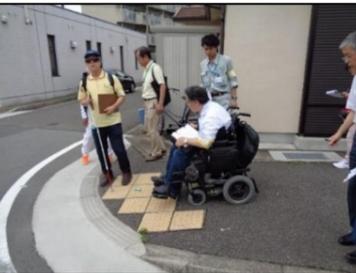
**【区間① (C1)】**

- 歩道から車道へのすりつけ部の勾配がきつい。

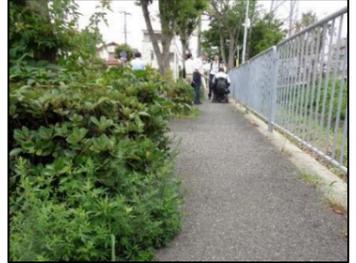
**【区間① (C2)】**

- 植樹により歩道幅が狭く(最狭部が1.0m)、車いすと歩行者がすれ違えない。
- 点字ブロックが設置されていない。
- 歩道に横付けした車が歩道側にドアを開くので危険(駅改札前付近)。

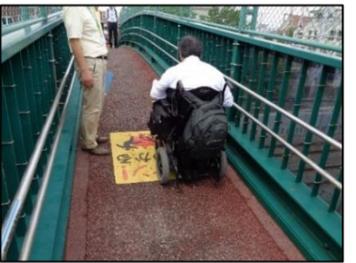
**【区間② (C3)】**

- 勾配が急(傾斜 10%)で、特に雨天時は滑るため危険。
- 橋の出入口に段差があり、転倒の危険性がある。

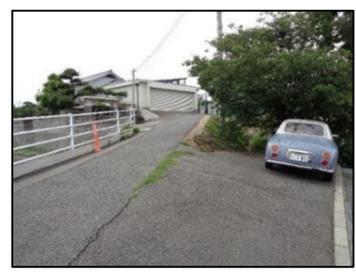
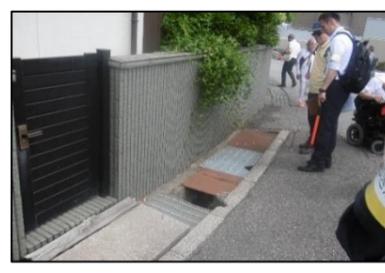
**【区間③ (C4)】**

- 道路から私有地に向かう下り坂の勾配が大きく(傾斜 7~8%)、車いすが流される。横断勾配(傾斜 2~3%)がある。
- 私有地との境界の側溝は、蓋が無い箇所やグレーチングの網目が大きい箇所があり、溝にはまる危険性がある。
- 街灯が少ないため、夜は暗く、通行しにくい。
