登録有形文化財「旧波門崎燈籠堂」 修復整備の概要について

旧波門崎燈籠堂整備計画図 (案)

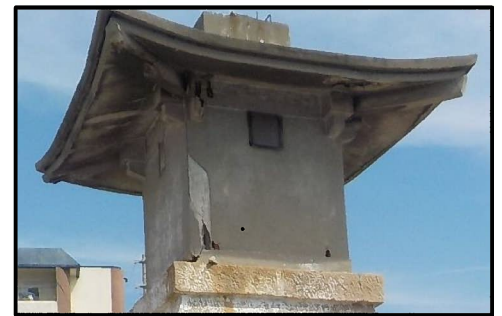
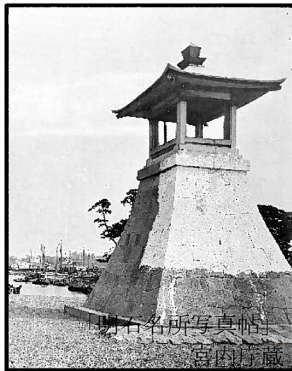
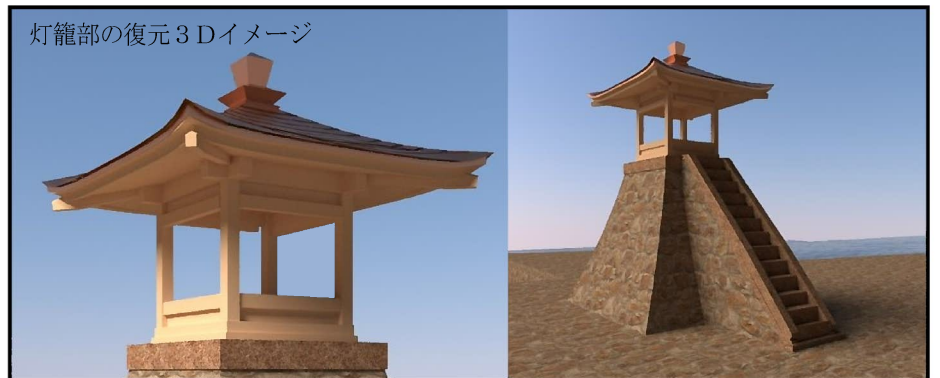
灯籠部の復元3Dイメージ

劣化の進んだ灯籠部(火袋・笠・宝珠)について詳細な資料がないため、「明石名所写真帖」に残る写真を参考にして全体的なシルエットを再現するイメージ復元とします。

外観のイメージを再現するものであり、修復整備で使用する部材等は管理面やコスト面を含め検討していきます。

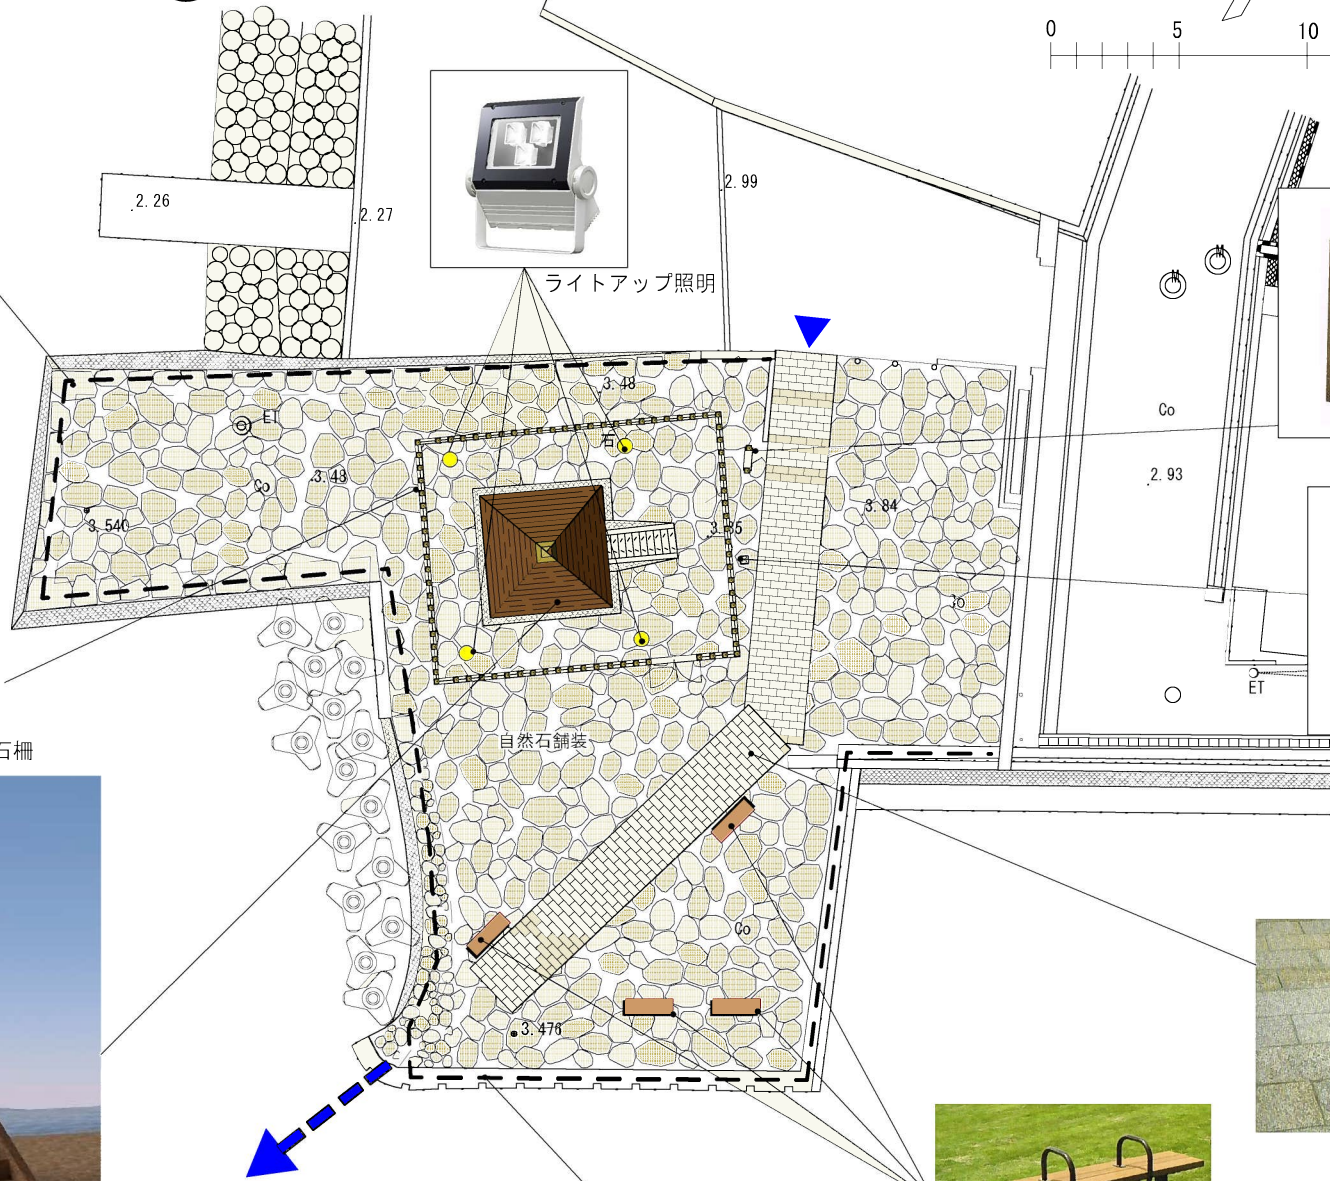
ライトアップ照明

木調説明板

石碑

板石舗装

木調ベンチ

転落防止柵

自然石舗装

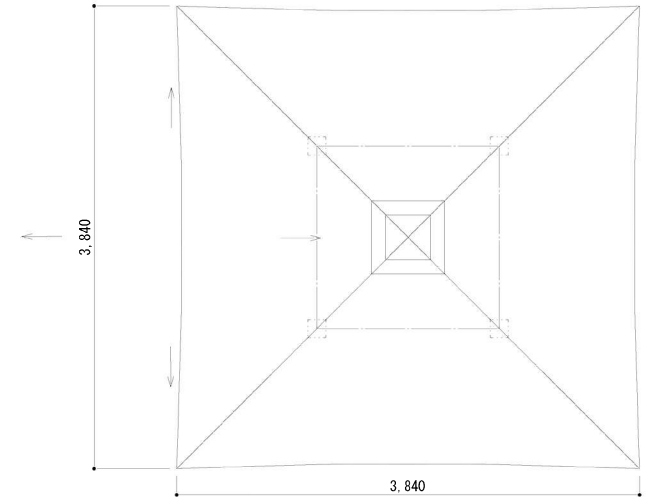
屋根伏図 1/30
0 1 2 3尺
0 0.5 1m

※使用木材は、桧とする。(一部、杉あり)
