2023 年度第 2 回明石市文化財保護審議会次第

日時：2024 年（令和 6 年）3 月 15 日（金）午後 2 時～

西光寺庫裏の特徴及び文化的価値について

三番割古墳群 実績報告

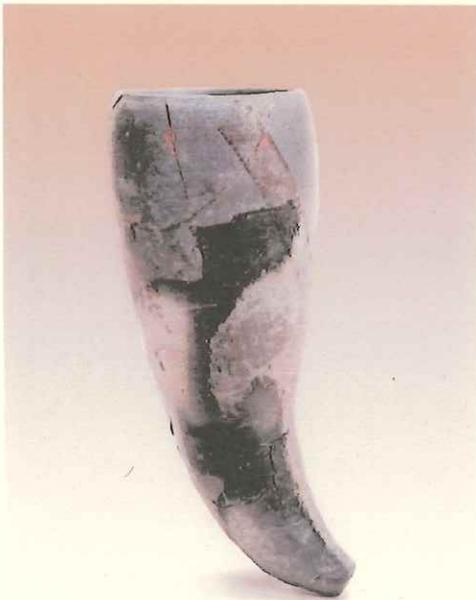
角杯形土器

評価 赤根川金ヶ崎窯跡は、市内最古の窯跡であり、そこでは須恵器を焼成していた。窯跡、灰原、溝から出土した須恵器類は、全国的に地方窯が拡散していく時期の様相を示すもので、とりわけ角杯形土器は、当寺須恵器を集中的に焼いていた大阪南部の古窯跡群からは見つかっておらず、全国でも 20 数例しか知られていない特殊な土器である。窯跡からの出土としては、福井県興道寺窯跡とこの明石の出土例の 2 例しかない。朝鮮半島の新羅地域で多く見ついている土器で、他の装飾付甕などとともに、近畿地方周辺部における文化の伝播のあり方を知る上でも貴重な資料群である。

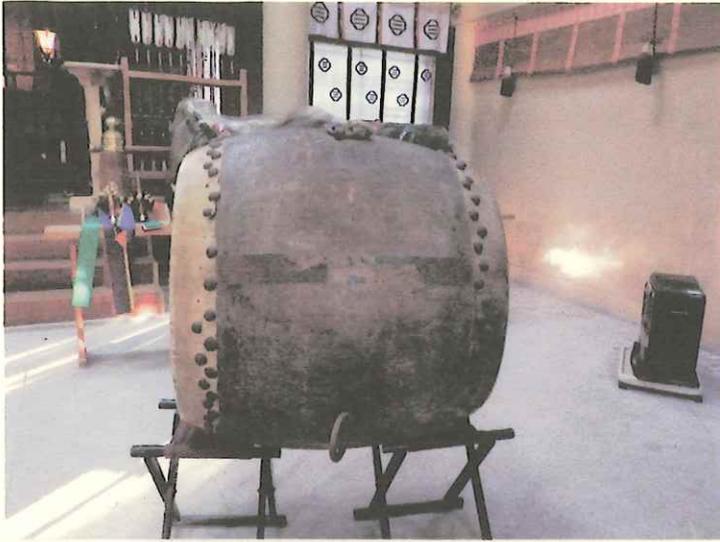
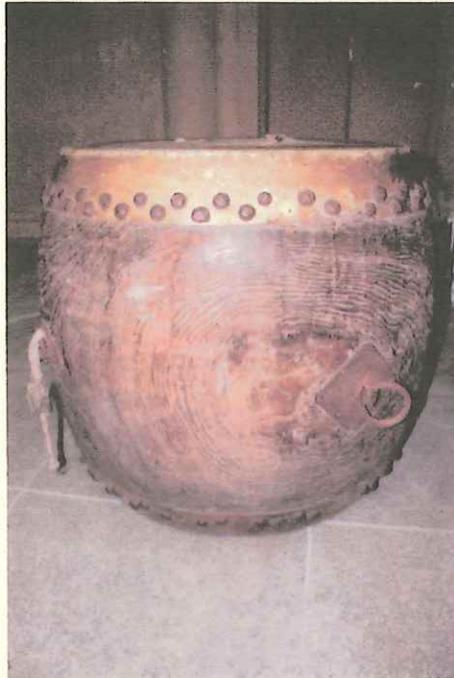
稲爪神社太鼓

状態 胴長 75cm、胴径 80cm、鏡面径 68cm

胴体は檨製、胴体に 4 つの環が付く。胴体内に歴代の太鼓皮張替時の墨書銘があり、最も古いものに天明 8 年 (1788) の年紀がある。

評価 江戸時代中期に発祥したとされる布団太鼓に伴う鳴太鼓であることが、環の配置によって明らかであり、また胴体内に記された墨書から天明 8 年 (1788) に作られたことが推察できる。その後、15 年～20 年毎に太鼓皮の張替えを行っていた履歴も詳細に残されている。当該布団太鼓は城主から拝領したといういわれも残されており、城下で行われていた江戸時代の祭りの様相と太鼓の制作・皮張替えに関わる職人の活動の一端を示すものとして文化財的価値が高い。

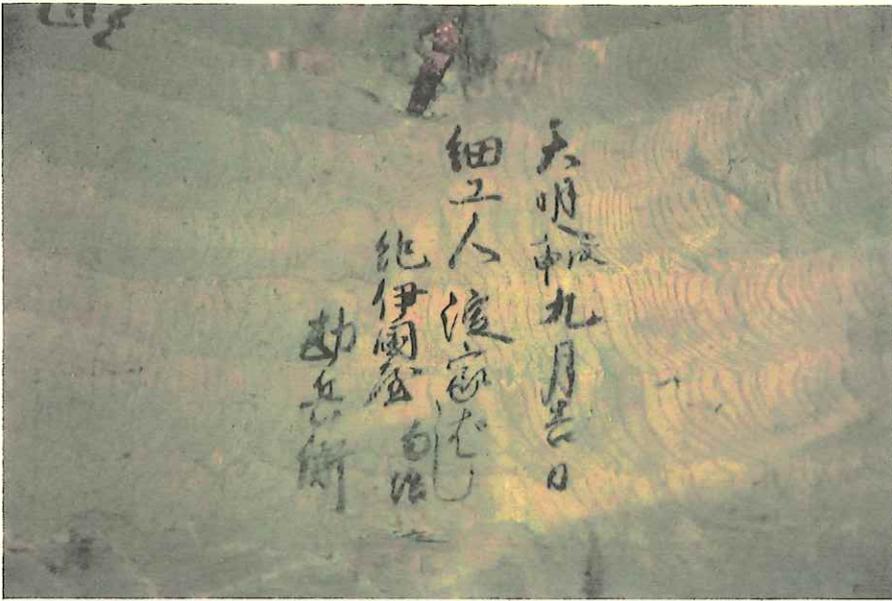
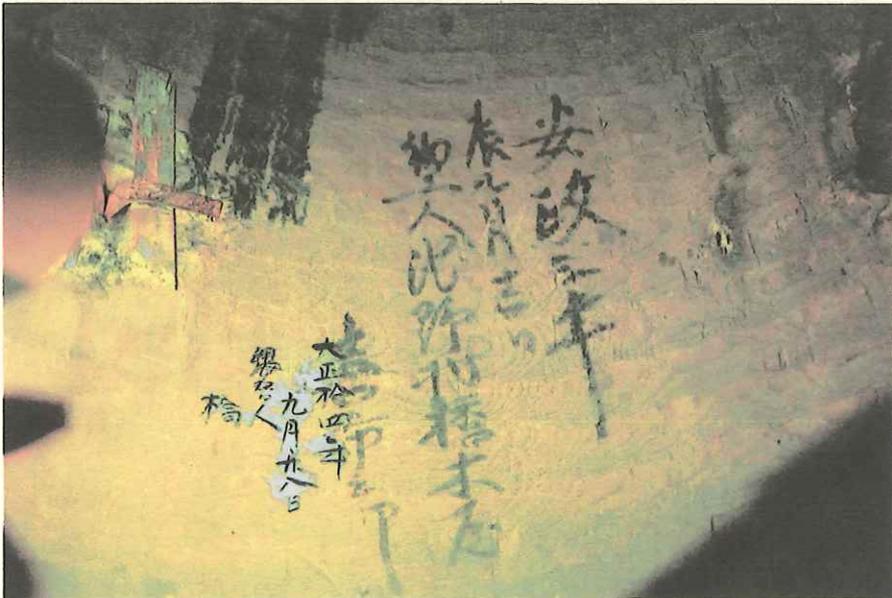
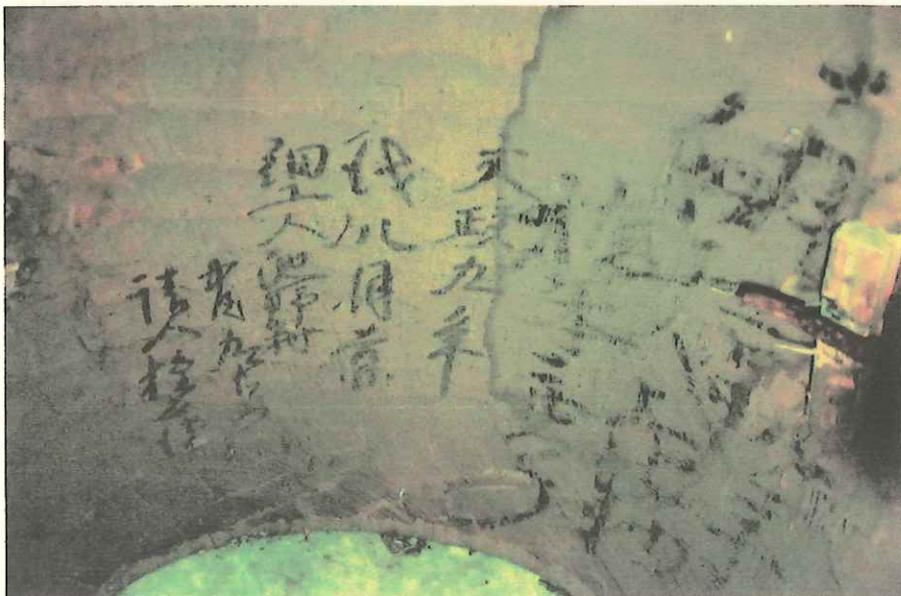
太鼓内墨書

胴内墨書銘

- 天明八 (1788) 戌申 九月吉日 細工人 淀屋ばし南詰 紀伊国屋 勘兵衛
文化十年 (1813) 酉 八月吉日 はりかへ人 長九郎 池野村 請人 橋左衛門
文政九年 (1826) 戌 八月吉日 細工人 池野村 九郎右衛門 請人 橋 左衛門
安政三年 (1856) 辰 八月吉日 細工人 池野村 橋本屋 喜市郎
明治九年 (1876) 子 九月吉日 細工人 池ノ村 橋本喜平
明治十九年 (1886) 八月九日 太鼓 細工人 上池村
明治〇年 (〇) 十月〇日 細工人 上池村 橋本喜兵衛
大正拾四年 (1925) 九月廿八日 張替人 橋〇

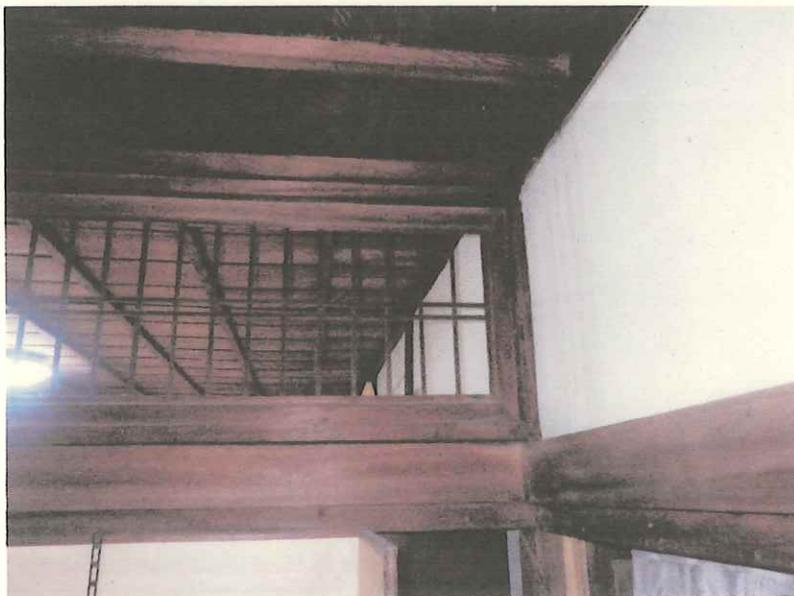
欄間

一方で、座敷と次の間との境に設けられた欄間の意匠は、一般的な箴欄間よりも組子間隔を大胆に広くとった簡素な格子欄間であり、格調高く禁欲的なものである。このような意匠は、武家屋敷に準じた質実剛健さが好まれた本陣の建築の傾向に合致するため、旧大久保本陣から移設されたものである可能性がある。

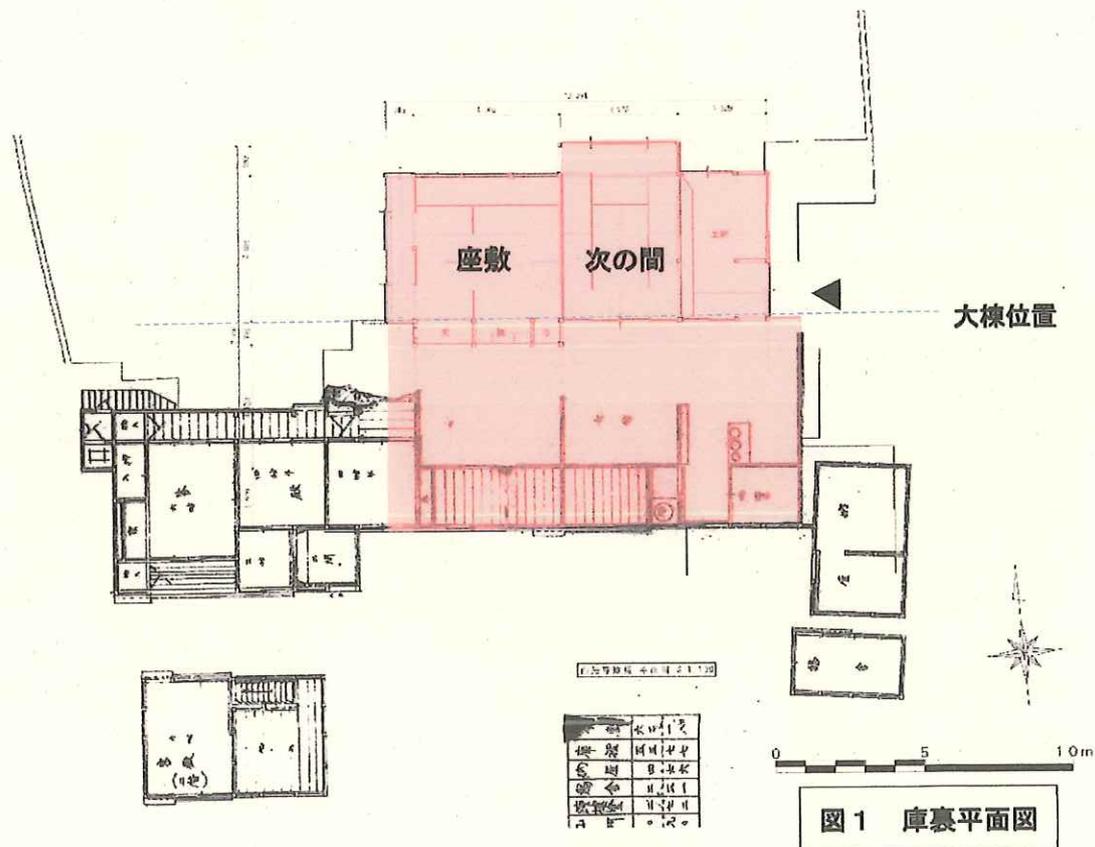
2. 建物の平面構成【図1】

庫裏は妻入平面で東面し、大棟の位置を境に北半分は（東から）土間（7 畳半）・次の間（10 畳）・座敷（12 畳半）の3室が連なり、座敷の西側と次の間の北側に半間幅の下屋をさしかけて、それぞれ廊下及び物置とする。一方、南半分は住居部分であり、北半分と対称に同規模の3室が連続するが、東側に半間、南側に一間幅の下屋をさしかけて拡張し、廊下と物置を設けている。また西端部分の底は隣接する客殿と接合する。なお、南半分の西側の室には、北に隣接する座敷の床の間・違棚・仏壇が半間分張り出している。

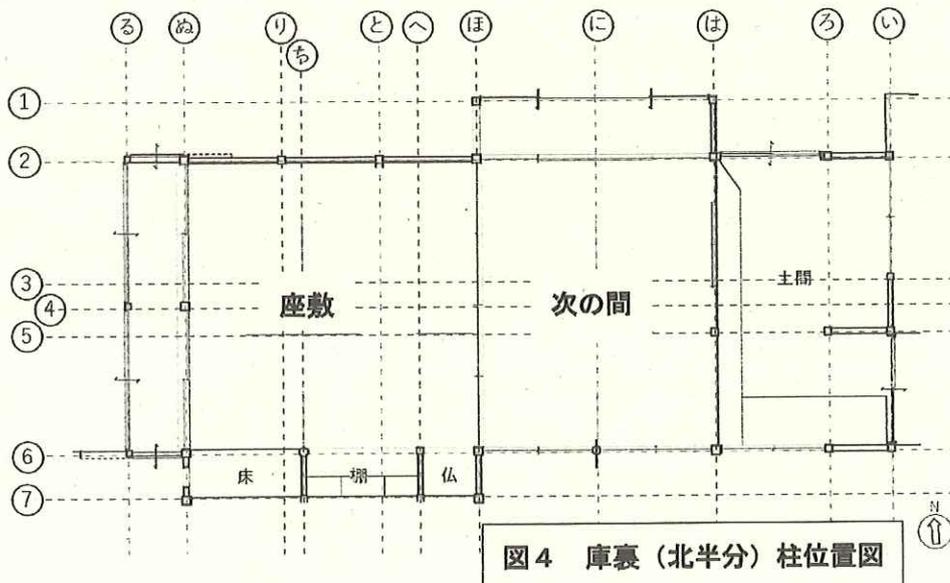
図4 庫裏（北半分）柱位置図

ここでは便宜的に以下の【図4】のように番付を設定して柱位置を示しながら、主として庫裏の北半分の座敷を中心とする室について、現状を目視により判断した暫定の所見を記す。（なお、部材の新旧等については、正確には解体修理時に精緻な調査を行わないと確定できない点が多いため、多分に推定を含むことを了解されたい。）

- ・昭和30年代に〔ほ⑥〕—〔へ⑥〕間にあった壁を撤去して座敷側に仏壇を設置
- ・昭和40年代に〔は⑤〕—〔は⑥〕間の壁を撤去
- ・昭和40年代に〔ろ⑤〕—〔は⑤〕間の格子戸（引戸）を撤去
- ・平成20年代に次の間の床を張替え

明確に旧建物の痕跡をとどめる材としては、座敷の3本の柱（[ぬ⑥] [ぬ②] [ほ②]）があげられる。これらの3本は面取が比較的大きく、見付6mm（2分）とする点が共通している。また、[ほ⑥]も共通の面取が施されていることから、改造痕跡は見受けられないものの、旧本陣の柱と考えられる。以下には、これら4本の痕跡について概要を記す。

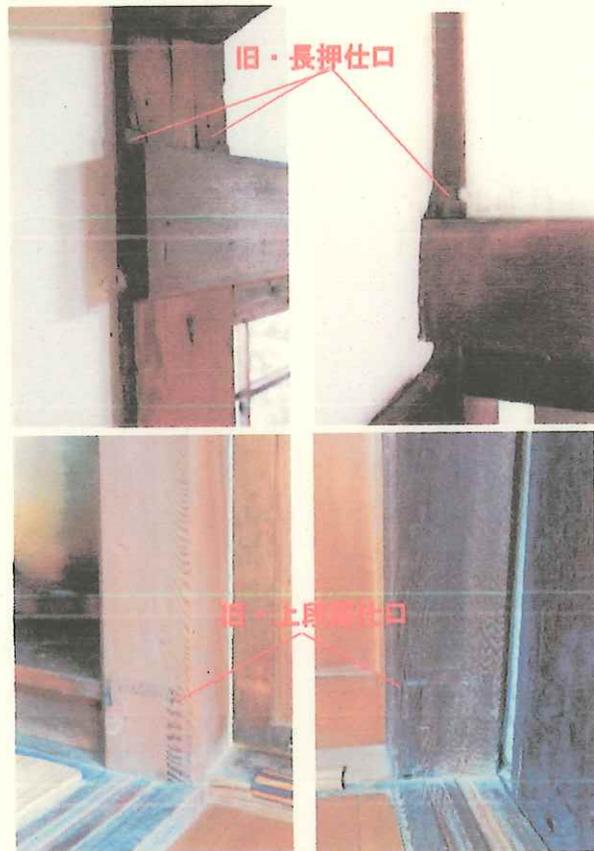
写真1 旧本陣の柱の痕跡1

左上：「ぬ⑥」上部東面/ 右上：「ぬ②」上部西面
 左下：「ぬ⑥」下部北面/ 右下：「ぬ②」下部南面

- ・ [ぬ⑥] 及び [ぬ②] は、足元に框の仕口痕を示す埋木があり、また室内側と室外側（東側・西側）の両方において現状の長押上に、長押を取り付けていた仕口が認められることから、かつて上段だった「御居間」の床高を次の間に合わせて一段（4寸2分程度）下げ、これにあわせて長押も一段下げたものと推定できる。
- ・ [ぬ②] の柱位置には、旧本陣の間取図【図3】では付書院が取り付けられていたように読み取れるが、現在この面には何かを取り付けられた痕跡は認められなかったため、上段の鞘の間に面した別の位置の柱を、移築時に [ぬ②] の位置に充てたと推定できる。
- ・ [ほ②] については、[ぬ⑥] [ぬ②] と同様に、次の間側の長押の上にかつての長押の仕口が残るほか、南面に床框と落とし掛けを取り付けて

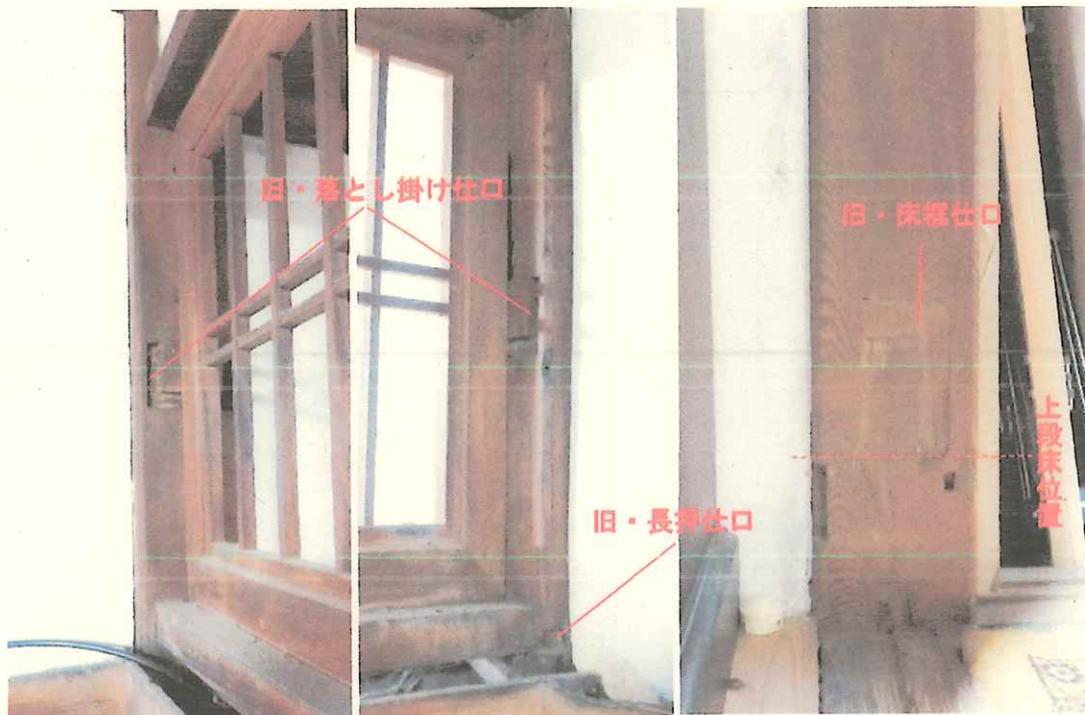
写真2 旧本陣の柱の痕跡2

左：「ほ②」上部南面西側／中：「ほ②」上部南面東側／右：「ほ②」下部南面

いた仕口が残るため、床脇の柱であったことが判明した。[ほ②]は現在、座敷と次の間との境にあるが、旧本陣の間取図【図3】の床の間は次の間と離れているうえ、次の間側から見て右側、すなわち現在とは逆の面に設けられているため^{注5}、移築以前は[ち②]

- ・ [ほ②] の床框痕は、現在の床の形状とは合わないため、現在の床の間は [ち⑥] の床柱とともに明治 45 年の移築時の新造と考えられる。また、違棚についても旧本陣の図には記載がないため、同時に新造されたものと考えられる。
- ・ 庫裏の座敷におけるその他の柱 [と②] [り②] [ぬ④] [へ⑥] [ち⑥] については、面取りが小さく糸面であること、床及び長押を下げた痕跡が見当たらないことから、明治 45 年の移築時に新規に設けられた柱と考えられる。
- ・ [ほ⑥] については、上述の通り面取りが大きく [ぬ⑥] [ぬ②] [ほ②] と一連の仕事と見なせるが、長押と床を下げた痕跡がないことから、元々次の間で使用されていた柱であったと推定できる。

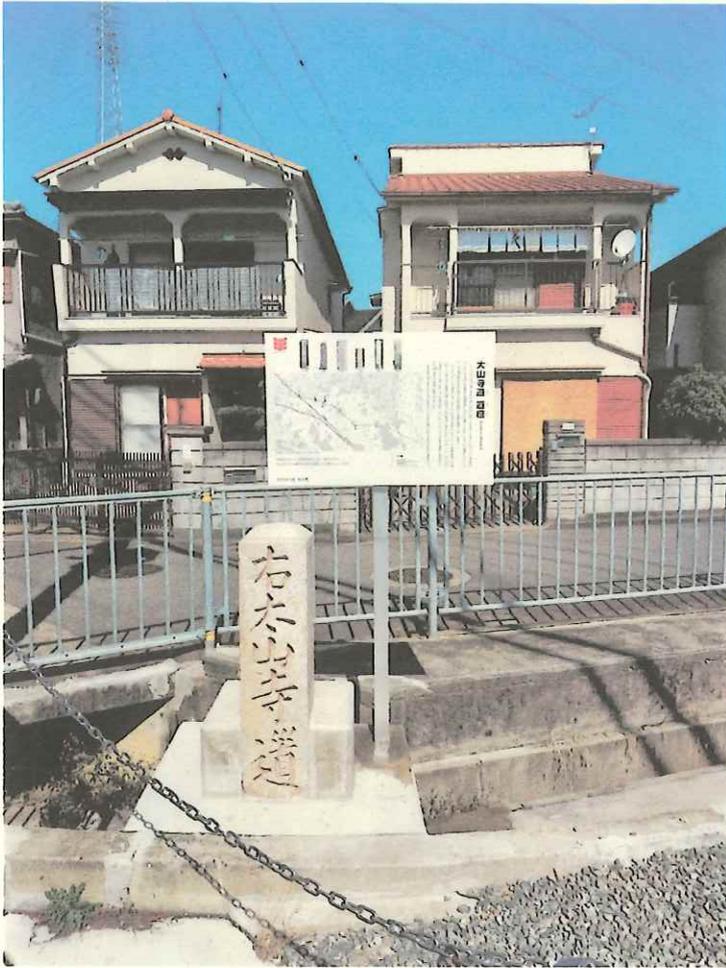
太山寺道道標

江戶時代中頃以降、庶民の間で神社仏閣へのお参りが盛んになり、その道案内のため、主な道の交差点に道標道しるべが建てられました。この道標もその一つで、太山寺神戸市西区伊川谷町前開への道を案内しています。

もとは約八十m南西にありました。昭和十四年(一九三九)、工場建設時に北側に新しく造られた東西の道と赤根川の交差点に移されましたが、いつしか川の中に埋もれてしまいました。令和四年(二〇二二)二月、河川改修工事中に見つかり、その後、現在の場所に移されました。

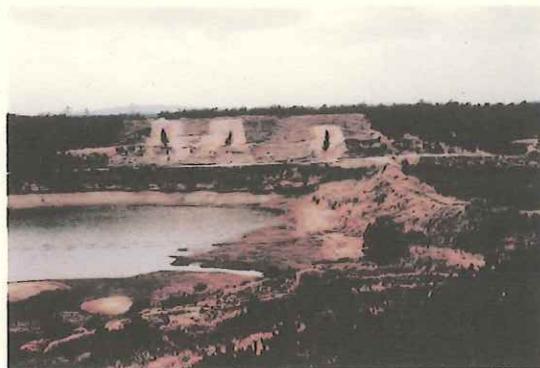
右から5・6・7号窯 (兵庫県立考古博物館写真提供)

このあたりに広がる高位段丘の斜面には高丘古窯跡群とよばれる窯跡が20基ほど見つっています。そのうち、13基が発掘調査され、7世紀から8世紀にかけて須恵器と瓦を焼成したことが明らかとなりました。窯跡はいずれも全長10m余りの竈窯です。当初は須恵器を焼いていましたが、7世紀中頃になると瓦を焼くようになり、窯の構造も半地下式から地下式になり、床面が階段状になるものが現れます。この斜面からは5・6・7号窯の3基が見つかり、発掘調査の後、保存されています。

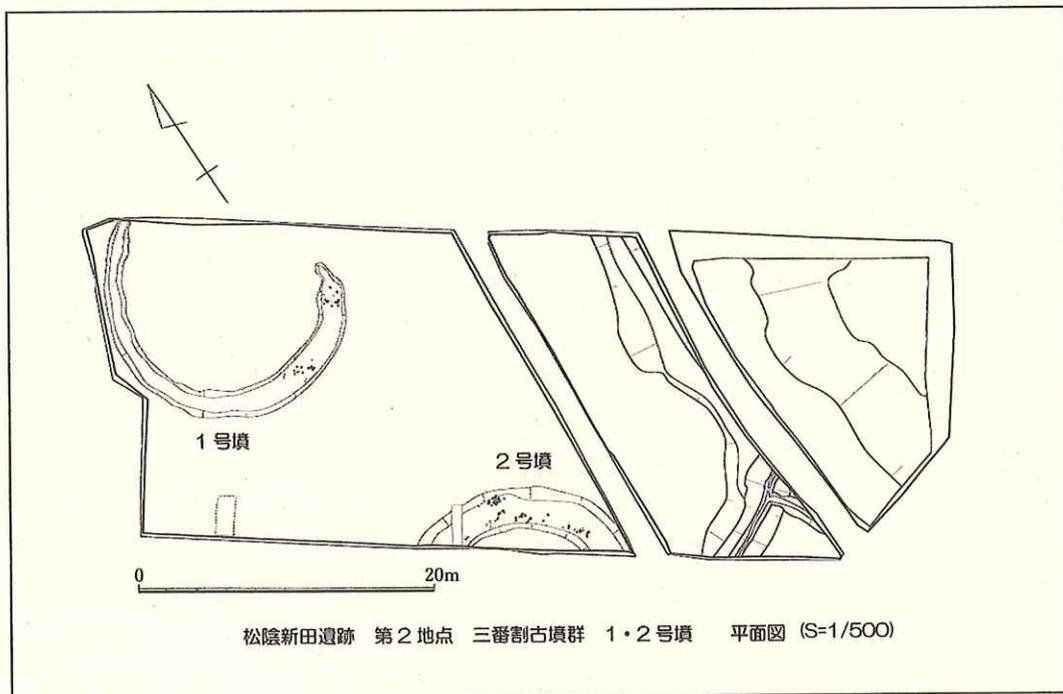
松陰新田遺跡 第2地点 三番割古墳群 1・2号墳 平面図 (S=1/500)

2基とも上部は後世に削平され、墳丘や埋葬部などは失われており、周溝下層部のみとなっていた。その形状からいずれも円墳であることが分かり、復元した墳丘の直径は約14m、溝の外周まで含めた直径は約17m だったと推定された。

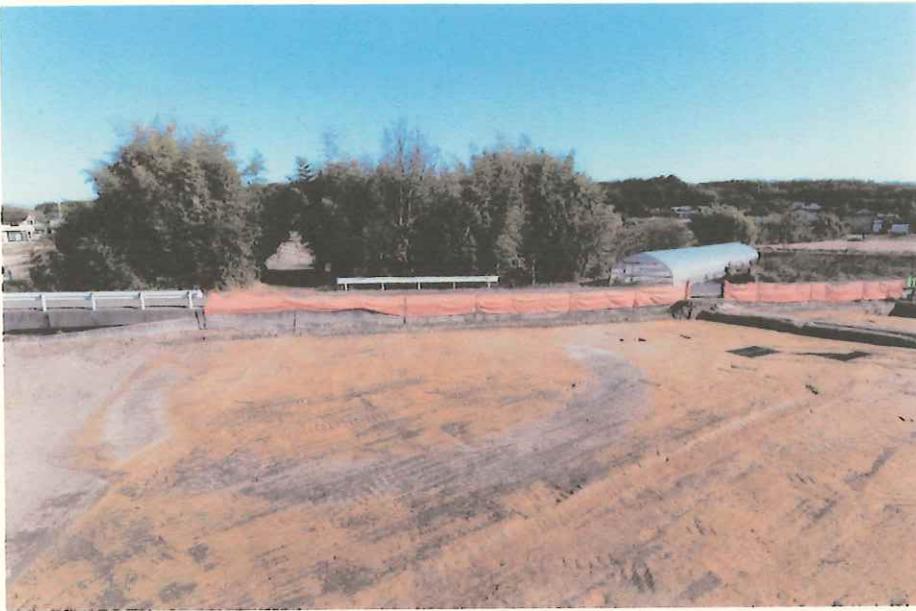
1号墳検出状況

周溝は、幅約2m、深さ約7cmが残存しており、埋土からは土師器や円筒埴輪の破片などが出土した。埴輪片は残りが少なく、正確な形を復元することはできなかったが、口縁部や底部から、円筒埴輪が大部分だったと考えられた。

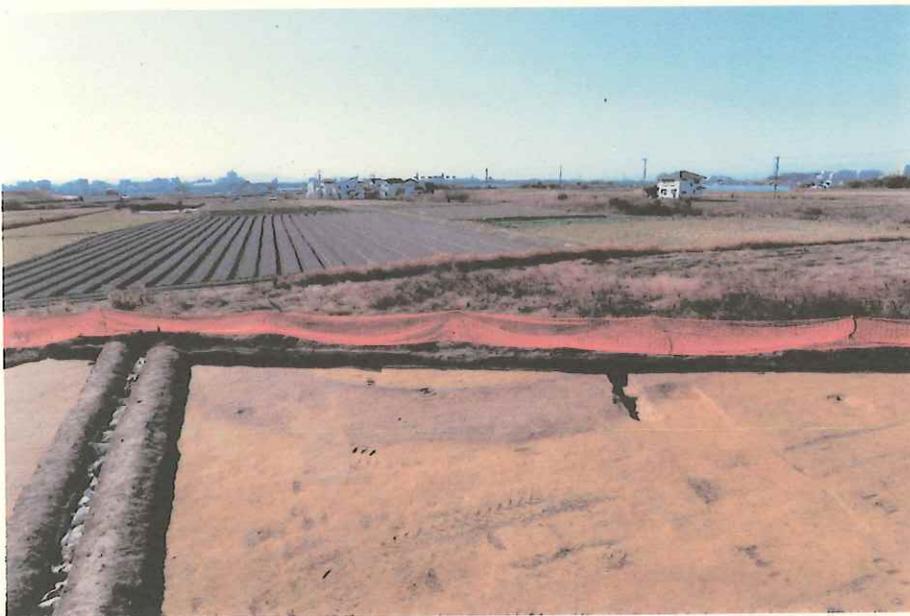
2号墳検出状況

周溝は、幅約3m、深さ約15cmが残存しており、埋土からは須恵器甕と円筒・朝顔形埴輪の破片が出土した。甕は胴部径約11cm、高さ約10cmを測り、頸部に櫛描波状文がみられる。

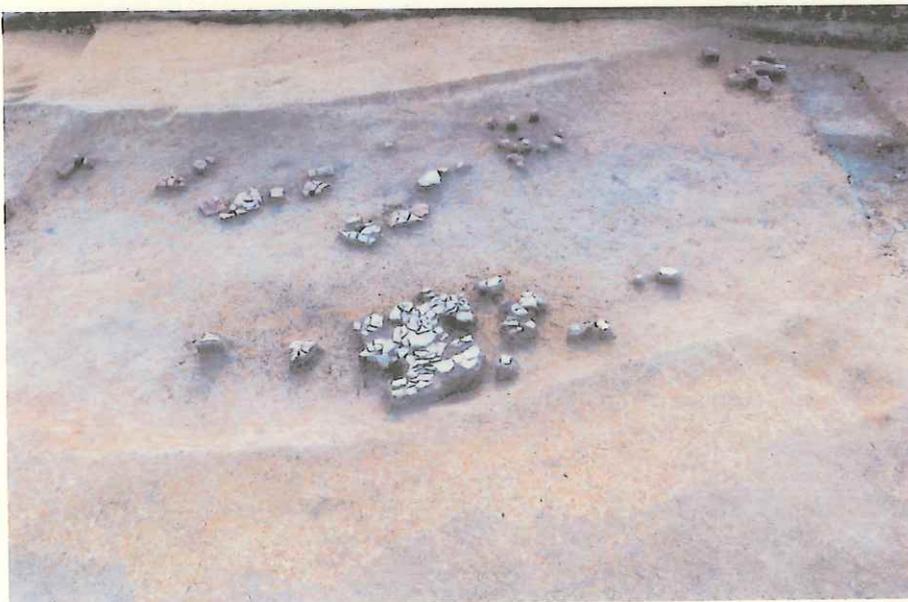
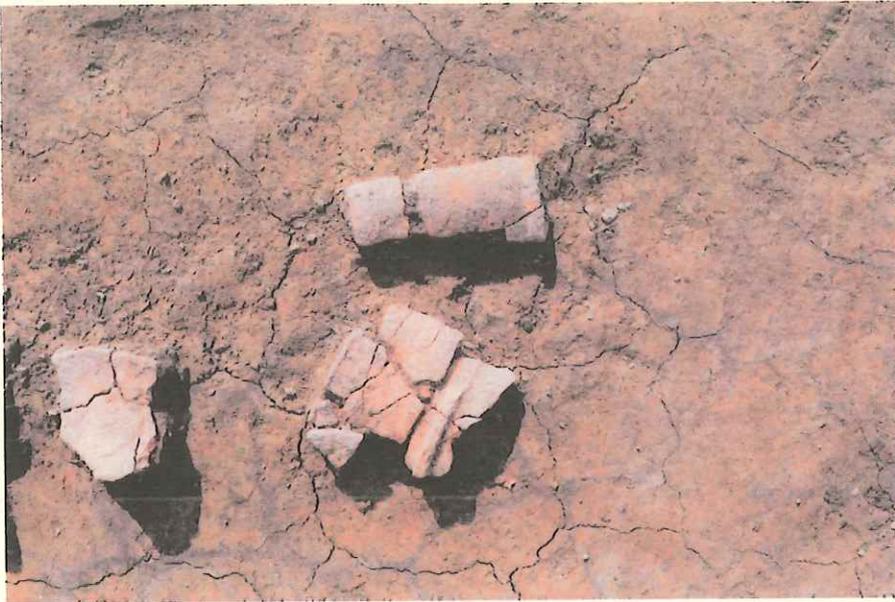
2号墳埴輪出土状況

2号墳埴輪検出状況

円筒埴輪片は口縁部、胴部、基底部端の部位がそれぞれ確認されている。ほとんどが土師質であるが、須恵質のものも数点確認された。埴輪口縁部から下の突帯までの長さは約9cm、底部から第1段突帯までの長さは約14cmを測る。外面にはタテ・ヨコ両方向のハケメ調整が観察された。朝顔形埴輪片は頸部の下部分が確認されている。

いずれの古墳も、周溝内側の肩付近に埴輪片が集中しており、当時の墳丘には円筒・朝顔形の2種類の埴輪が並べられ、それらが溝内に倒れ込んだものが残されていたと考えられる。今回の古墳の発見で、この時期の当地に有力な豪族が存在していたことが明らかとなった。
