2019年(令和元年)10月4日開催 まちあるき(JR西明石駅周辺地区)報告書

1. 開催概要

【内容】地区内の歩道や施設を点検し、バリアについて意見交換を実施

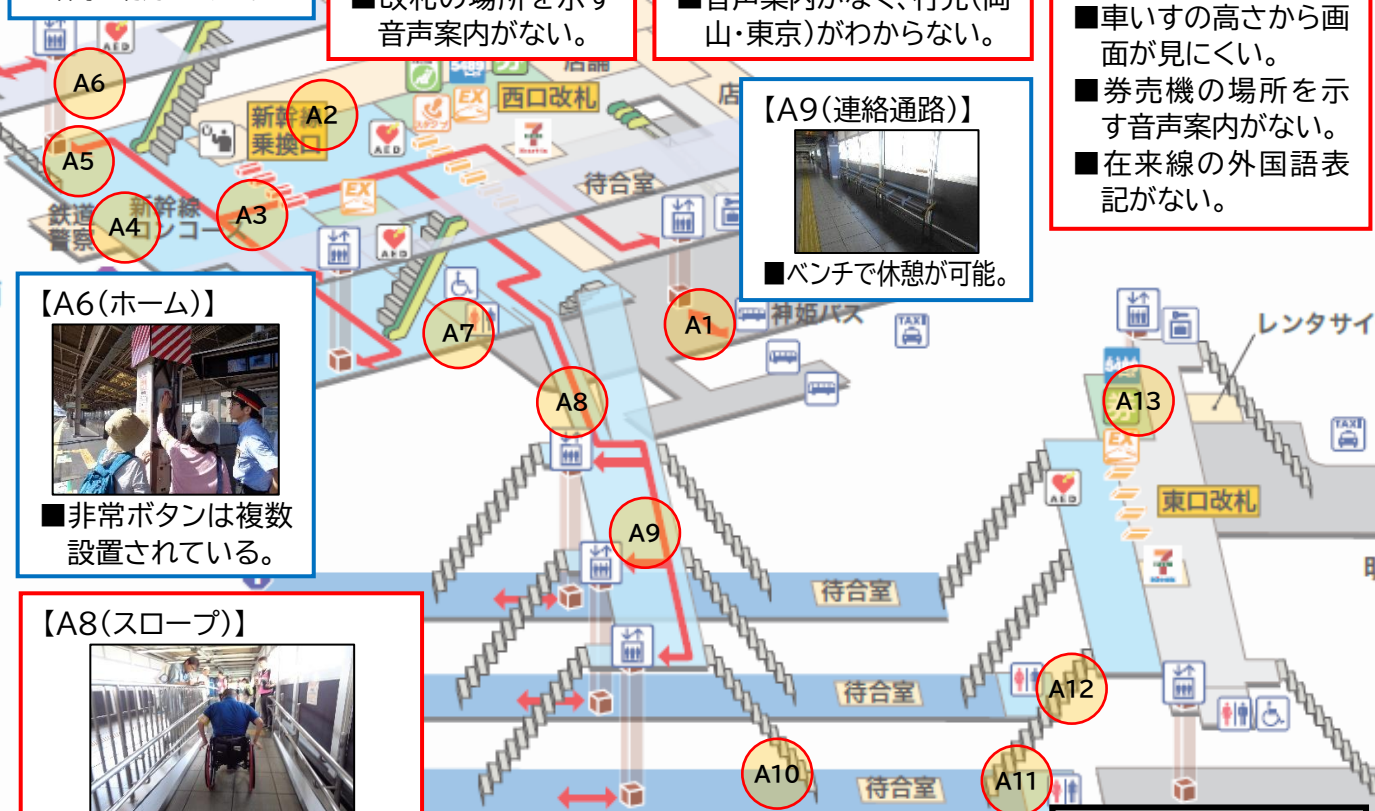
A班(駅ルート)

- 庫内が狭い。
- 出口が正面・背面とあり、わかりにくい。

- 改札の場所を示す音声案内がない。

- 音声案内がなく、行先(岡山・東京)がわからない。

- 車いすの高さから画面が見にくい。
- 券売機の場所を示す音声案内がない。
- 在来線の外国語表記がない。

- サービスコーナーへの誘導案内表示(点字ブロック)がない。

- 階段横の傾斜がきつい(約6.8%)。
- 地表面の凸凹に危険性あり。
- 階段の段差が見にくい。
- ベンチがホーム側を向いており、転落の危険性がある。
- 非常ボタンの位置が高く、音声案内も無い。

- スロープが長く、傾斜もきつい(最大10%)。
- 地面が滑りやすい。
- 新幹線改札側の見通しが悪く、接触の危険性ある(曲がり角の鏡は車いす利用者から見えにくい)。

- 幅が狭く転落の危険がある。
- ホーム端の赤いラインが一部途切れている。

- インターホンの位置・使い方がわからない(音声案内がない)。

- エレベーターがない。

- 点字ブロックがない。
- 入口まで階段しかない。

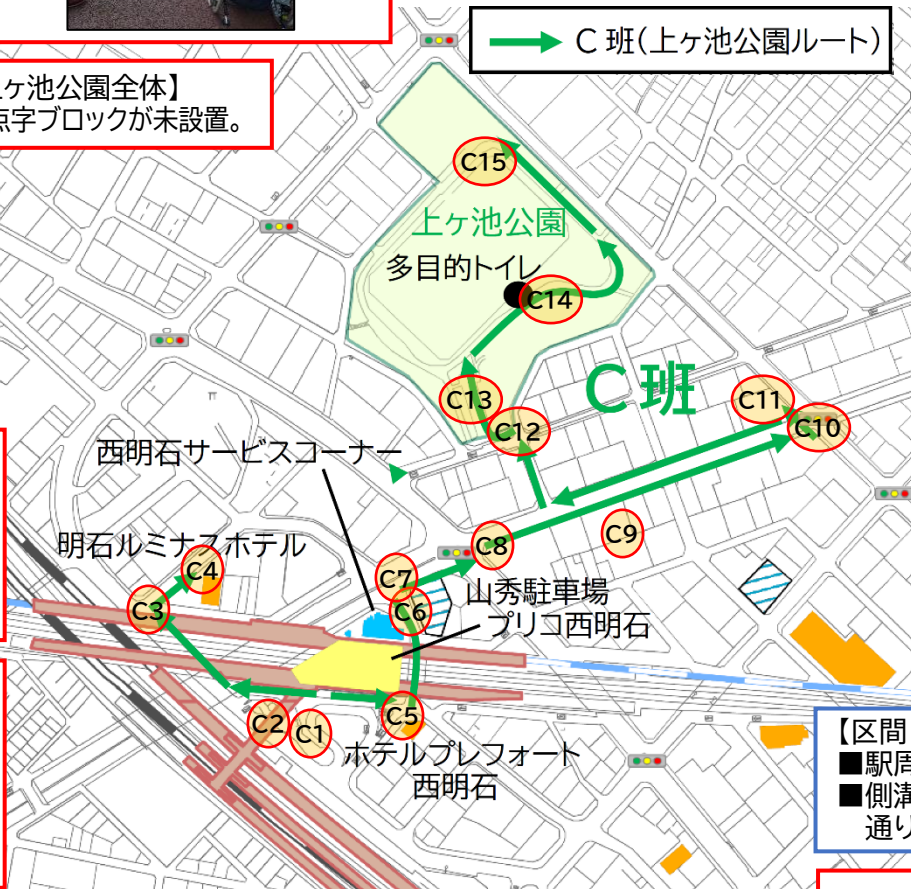
C班(上ヶ池公園ルート)

【C7(国道 250 号～西明石 25 号線)】
 ■歩道と民地境界部に段差がある。

■交差点付近の歩道幅員が狭小。

【C15(上ヶ池公園内園路)】
 ■樹木の根上による段差がある。

【C13(上ヶ池公園入口)】
 ■公園案内板の位置が高い。

【C14(上ヶ池公園多目的トイレ)】
 ■多目的トイレのスライドドアが、開いた状態で止まるようにストッパーがあれば良い。
 ■男子トイレの奥の小便器に手摺が設置されているが、狭く利用が困難なため、入口手前の小便器へ設置を变えてはどうか。

【C6(駐車場①)】
 ■出入口部にある溝のグレーチングの目が大きく、車いす等がはまる危険がある。

【上ヶ池公園全体】
 ■点字ブロックが未設置。

【C4(ホテル①)】
 ■歩道から玄関までの斜路において、横断勾配に加え縦断勾配もある。

【C12(西明石 109号線)】
 ■公園入口付近にある交差点の歩道すりつけ部の縦断勾配が急。

【C3(西明石 177 号線)】
 ■交差点部の歩道すりつけ部及び車道路肩部の縦断勾配が急。

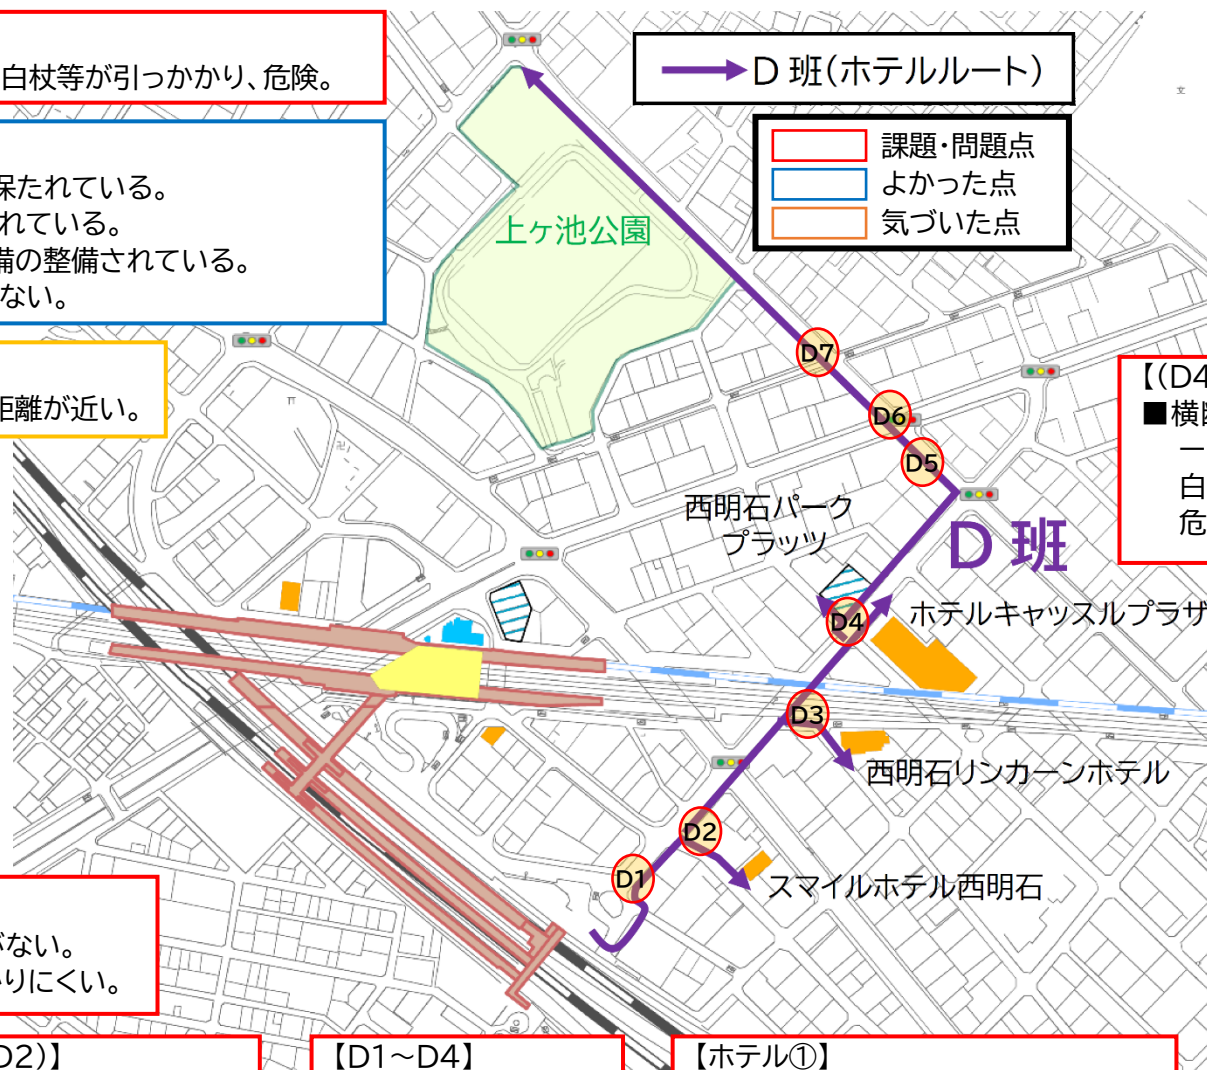
D班(ホテルルート)

- グレーチングの目が粗く、白杖等が引っかかり、危険。

- 駐輪場と点字ブロックの距離が近い。

- 入口に段差があり、車いす利用者等は利用が困難。
- エレベーターが狭い。

- 入口までの点字ブロックがない。
- エレベーターの場所がわかりにくい。

- ホテル側に歩道がなく、横断歩道もない。

- 通行帯が狭い。
- 駐車車両や看板が歩道にはみ出している。

- 看板・のぼりが歩道にはみ出している。

- 入口に段差がある。(3.5~4.5 cm)
- 駐車場が狭い。
- 点字ブロックの色が識別しにくい。

- ごみ置き場のごみが散乱しており通行の妨げになる。

- 横断歩道付近のグレーチングの目が粗く白杖等が引っかかり危険。

- 点字ブロックが浮いており危険。

- 入口に段差があり、フロントに上がれない。
